Guided Ultrasonics Ltd.

Wavemaker G3 Система экспресс диагностики трубопроводов

Диагностика направленными волнами

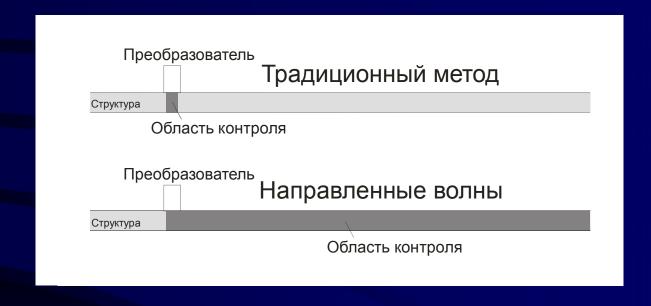
Распространяется вдоль, а не сквозь структуру

Стенки трубы формируют направление распространения ультразвуковых волн, которые направляются вдоль трубы.

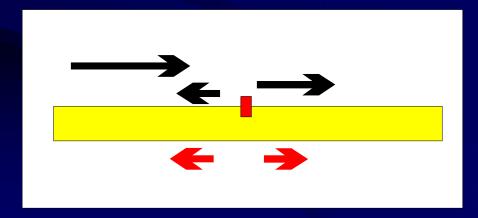
Несимметричный отражатель

- Когда происходит отражение от несимметричного объекта возникает какое-то количество несимметричных волн.
- На экране они появляются как красная и черная составляющие сигнала
- Амплитуда красной составляющей показывает степень несимметричности.

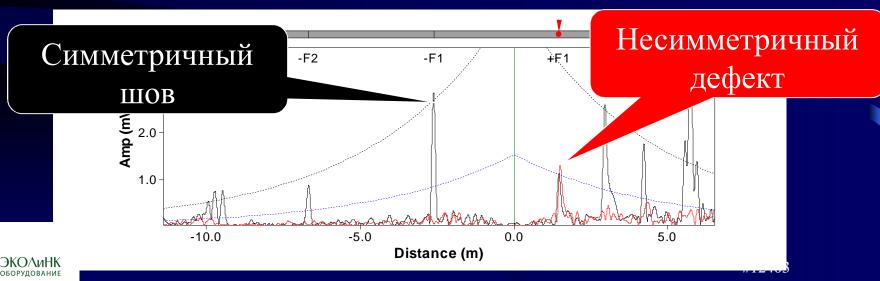
Пример симметричных и несимметричных сигналов

- ЧЕРНЫЕ линии представляют симметричные объекты
 - Одинаково располагаются по окружности
- КРАСНЫЕ линии представляют несимметричные объекты
 - Неравномерно распределяются по окружности

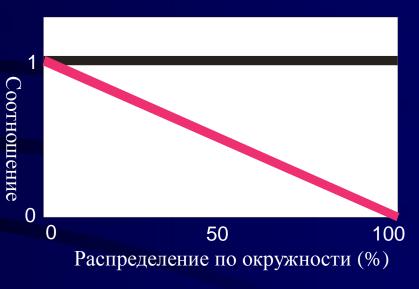
Соотношение красной и черной составляющих зависит от распределения объекта по окружности

Когда объект сосредоточен в одной точке КРАСНАЯ=ЧЕРНОЙ

Когда объект равномерно распределен по окружности

КРАСНАЯ << ЧЕРНОЙ

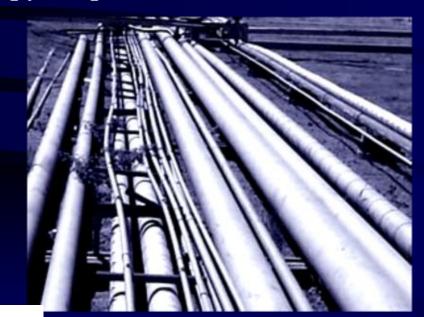
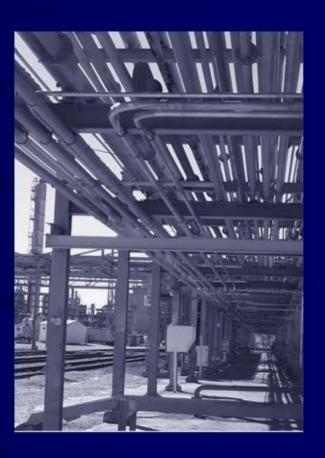
Стеллажи труб

Обычно стеллажи труб легко диагностируются. Можно проверить более 100м длины трубопровода с одной точки

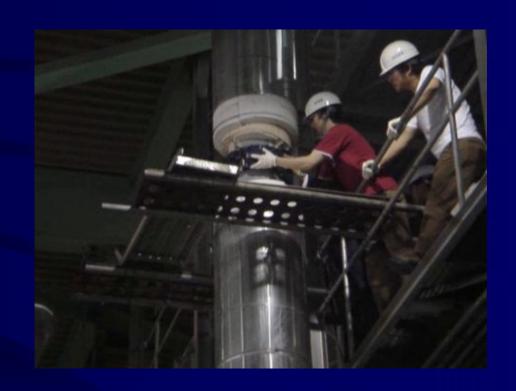
Изолированные трубы

Только небольшая часть изоляционного материала должна быть удалена.

Можно проверить более 100м длины трубопровода с одной точки

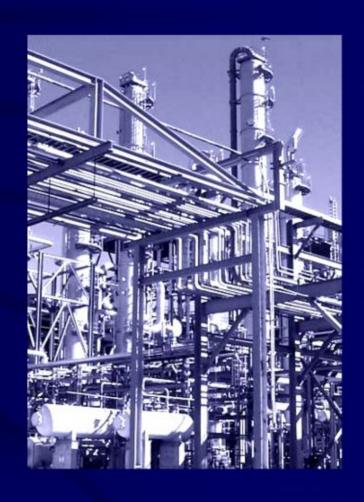
Трубы проходящие поверху

Необходим ограниченный доступ

Можно проверить более 100м длины трубопровода с одной точки

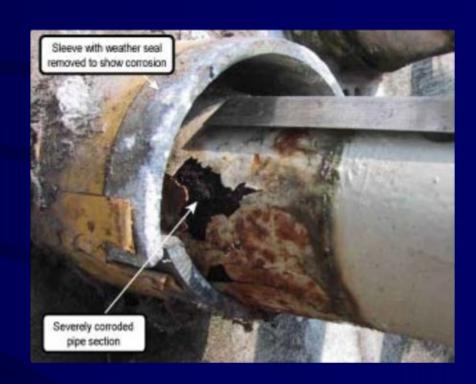
Переходы под дорогой в рукавах

Достаточно внешнего доступа

Может быть проверенно до 35m длины трубопровода с одной точки в зависимости от вида изоляции

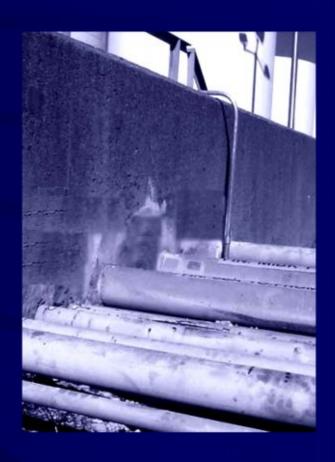
Трубопровод уходящий в стену

Достаточно внешнего доступа.

Можно проверить до 1м трубопровода в бетонной стене и до 20 метров в земляной стене

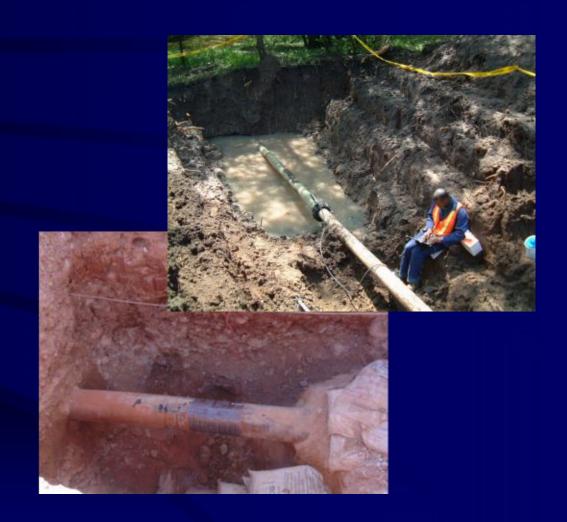
Подземные трубопроводы

Необходимо освободить небольшой участок трубы

Можно проверить около 20m трубопровода в каждом направлении с одной точки (в зависимости от трубы, покрытия и состояния грунта)

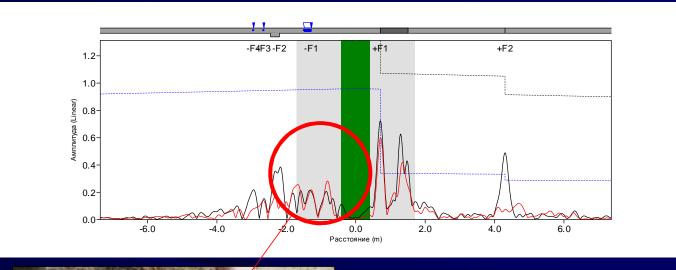
Диагностика напорного трубопровода Ø273 мм Самотлорского месторождения

Коррозионное повреждение трубопровода, обнаруженные при дополнительном обследовании

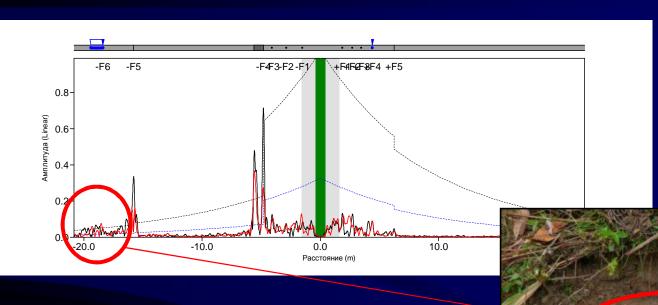
Диагностика напорного трубопровода Ø273 мм Самотлорского месторождения

На расстоянии 18,4 метра от кольца обнаружен дефект. При вскрытии участка выявлена язвенная коррозия

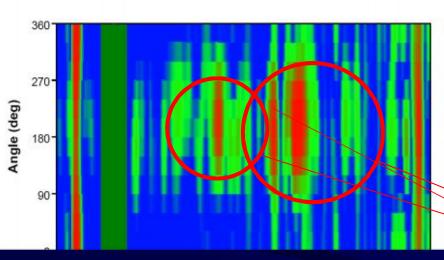
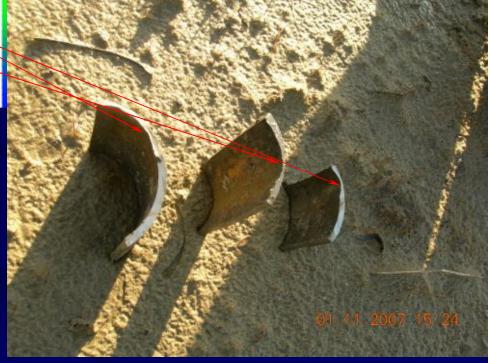
Диагностика участка трубопровода

Обнаружены обширные дефекты на нижней образующей, хорошо видные на развертке трубопровода. При вскрытии участка и разрезке трубы в данных местах выявлена язвенная коррозия с остаточной толщиной около 3 мм

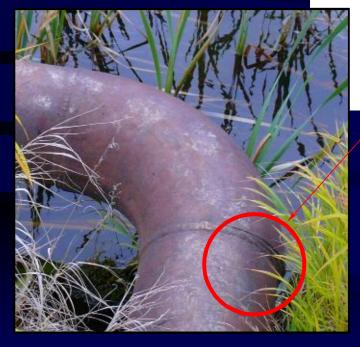
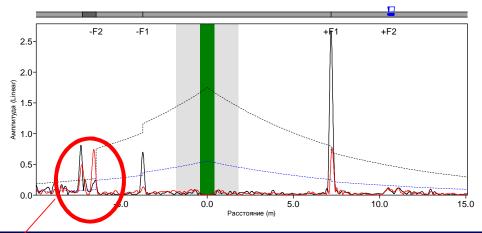
Диагностика напорного трубопровода **273 мм Самотлорского месторождения**

На расстоянии 8,5 метров от места постановки кольца обнаружен аномальный сварной шов. При ДДК выявлено смещение сварного шва глубиной более 5 мм.

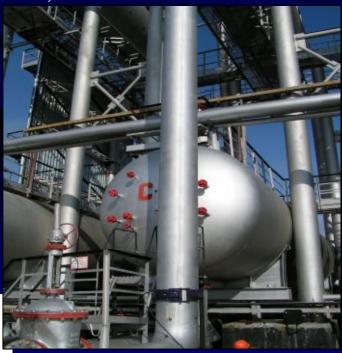
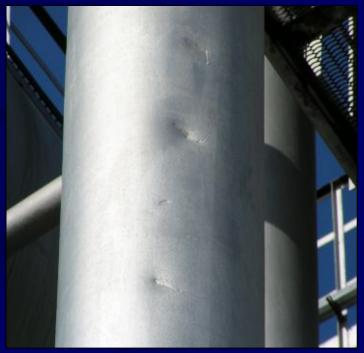
Контроль технического состояния технологических трубопроводов ЦППН, ЦПС Южно-Ягунского

• - вмятины на вертикальном участке трубы от сепаратора C3/3 до сепаратора 4/3, дефект 2 класса по результатам контроля У3Д системой «WAVEMAKER», минимальная фактическая толщина стенки трубопровода по результатам замеров составляет 6,0 мм. (при паспортной толщине – 8,0 мм.).

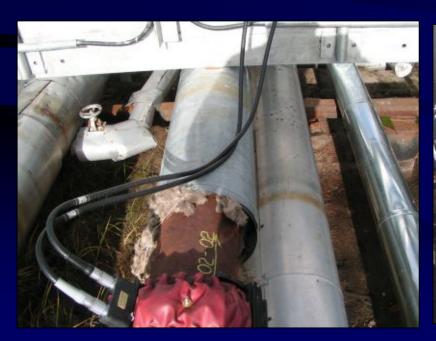
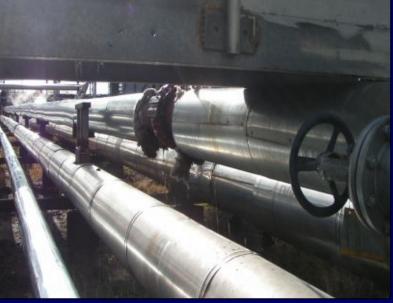
Контроль технического состояния технологических трубопроводов ЦППН, ЦПС Южно-Ягунского месторождения ТПП «Когалымнефтегаз»

• язвенная коррозия глубиной до 3,3 мм, дефект 2 класса (средняя степень коррозионного поражения) по результатам контроля УЗД системой «WAVEMAKER», минимальная фактическая толщина стенки трубопровода Ø219 по результатам замеров составляет 2,7 мм (при паспортной толщине – 6,0 мм.).

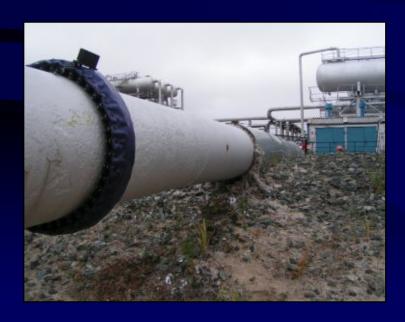
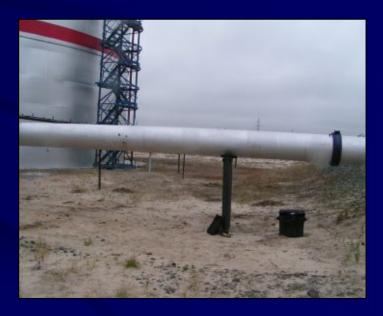
Контроль технического состояния технологических трубопроводов ЦППН, ЦПС Южно-Ягунского месторождения ТПП «Когалымнефтегаз»

• язвенная коррозия глубиной до 2,7 мм, дефект 2 класса (средняя степень коррозионного поражения) по результатам контроля УЗД системой «WAVEMAKER», минимальная фактическая толщина стенки трубопровода Ø530 по результатам замеров составляет 5,3 мм. (при паспортной толщине – 8,0 мм.).

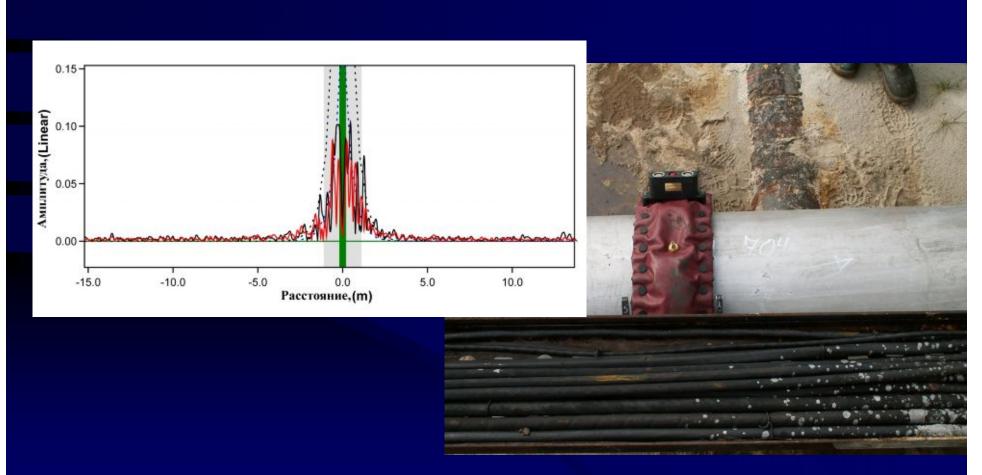
Трубопровод пластовой воды от насосов НА-9,10,11,12 до точки врезки в низконапорный трубопровод на КНС-1,3,4,5 Южно-Ягунского месторождения, ЦППН,

• По опыту работ с системой, плохое распространение сигнала при диагностике системой «Wavemaker» при отсутствии битумной изоляции на трубопроводе может свидетельствовать о наличии твёрдых коррозионных отложений на внутренних стенках трубы и сплошной внутренней коррозии.

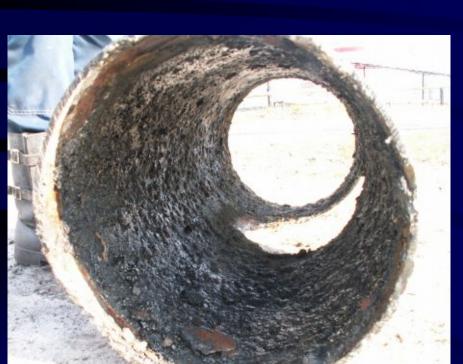
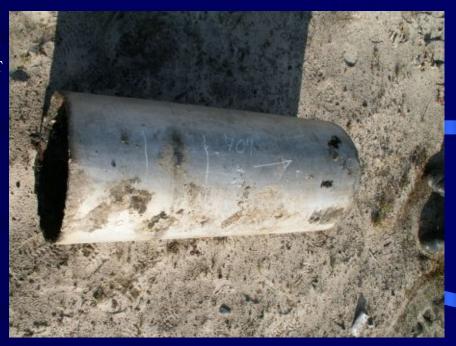
•Участок, на котором проводился замер, был вырезан и по итогам его осмотра были обнаружены твердые коррозионные отложения и нефтешлам на внутренних стенках трубы по всей длине участка, что и являлось причиной малого распространения сигнала.

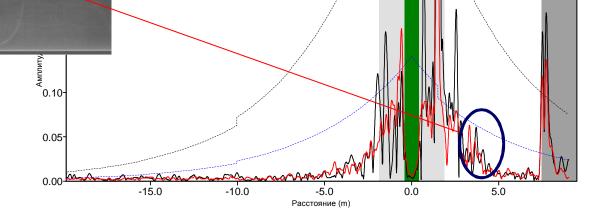
Коррозия под изоляцией

3-дюймовая коррозия под изоляцией

-F6-F5F4F3-F2 /F1

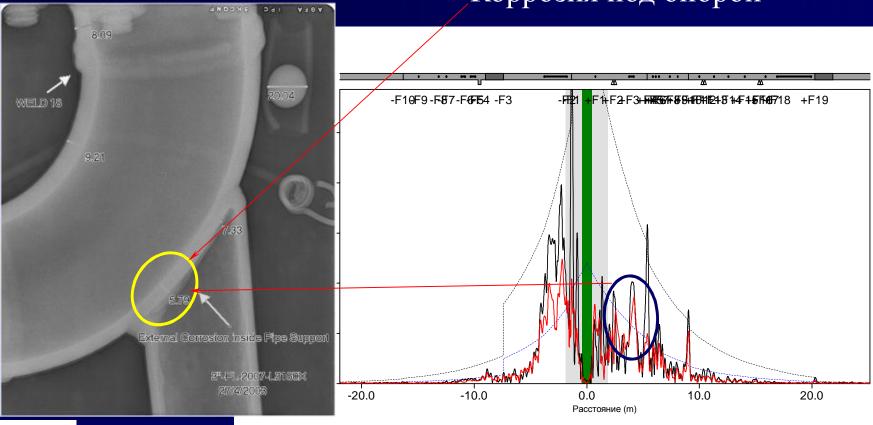
Комбинированный контроль с использованием КР

Коррозия под опорой

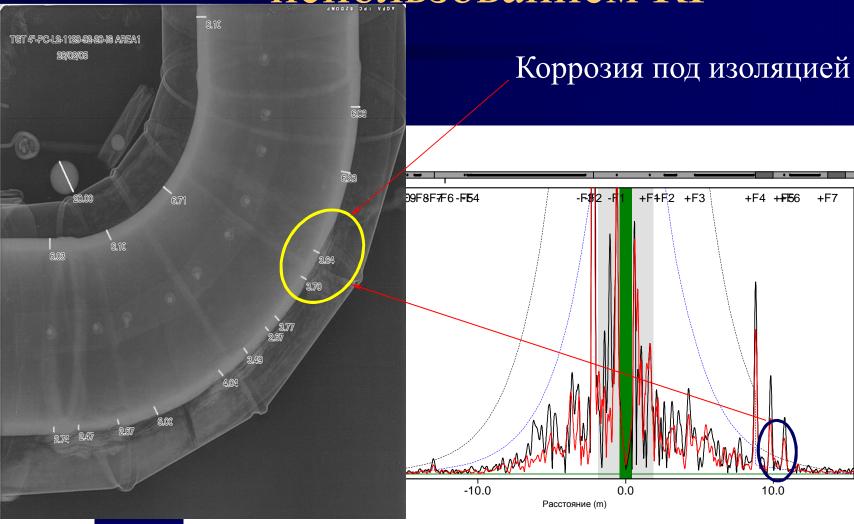
Комбинированный контроль с использованием КР

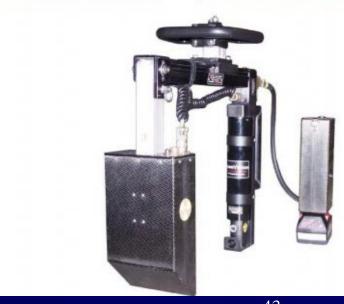
Портативное оборудование для видео радиографии OpenVisionTM LT-NDT

- •Легкая портативная радиографическая система для ручного контроля. Система включает высокочувствительный блок получения изображений и рентгеновскую трубку 70kV, работающую от батарей и разработанную специально для портативного использования в полевых условиях.
- •Область изображения поле изображения 10.16 cm x 15.24 cm
- •Размеры от трубки до блока изображения 33.02 cm to 68.58 cm, глубина охвата 43.18 cm
- •Энергия 40/55/70 k V, .1/.2/.3 mA
- •Пространственное разрешение 250 micron
- •Вес С рамка включая блок изображений, трубку и держатель:7.71kg, устройство контроля с держателем батарей:2.72 kg
- •Рабочая температура -34° C +49° C
